Verrassing na stormschade

VEBIDAK wordt regelmatig gevraagd om onderzoek te doen naar de oorzaak van schades aan een dakbedekkingsconstructie. Zo ook naar aanleiding van de storm van 18 januari 2018. Technische Zaken werd benaderd door een opdrachtgever die, tijdens de bewuste storm op een dak van een grote bedrijfshal, had waargenomen dat de dakbedekking opwaaide. De vragen waren in eerste instantie eenvoudig. Deze luiden: “Zijn de dakbedekking en isolatie volgens de daarvoor geldende regels aangebracht en hoe moet de schade worden hersteld?”

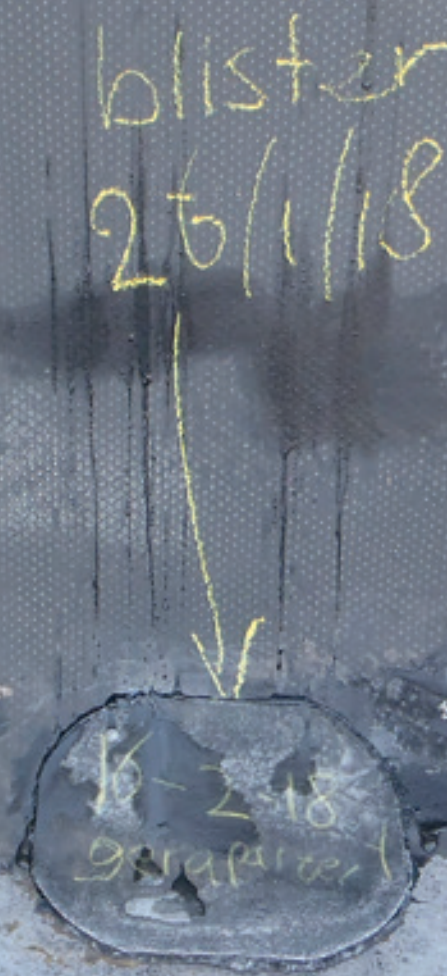
Foto 1: Hersteldatum reparatie genoteerd met krijt

Echter, er werden ook diverse waterblazen en vele reparaties aangetroffen langs de bewuste dakrand. Bij enkele reparaties (foto 1) was een hersteldatum genoteerd met krijt. Dit bleek door een servicemonteur van een dakbedekkingsbedrijf te zijn gedaan om aan te kunnen tonen dat de waterblazen ook weer terugkwamen, veelal op dezelfde plaats. In het gebouw werden op de verticaal geplaatste stalen binnendozen lekkagesporen aangetroffen. De stalen dakplaten zijn evenwijdig aan de dakrand aangebracht. Bij een insnijding in de dakbedekking van dakrandopstand werd water tussen de lagen dakbedekking aangetroffen. Daarnaast was de houten opstand zeer nat.

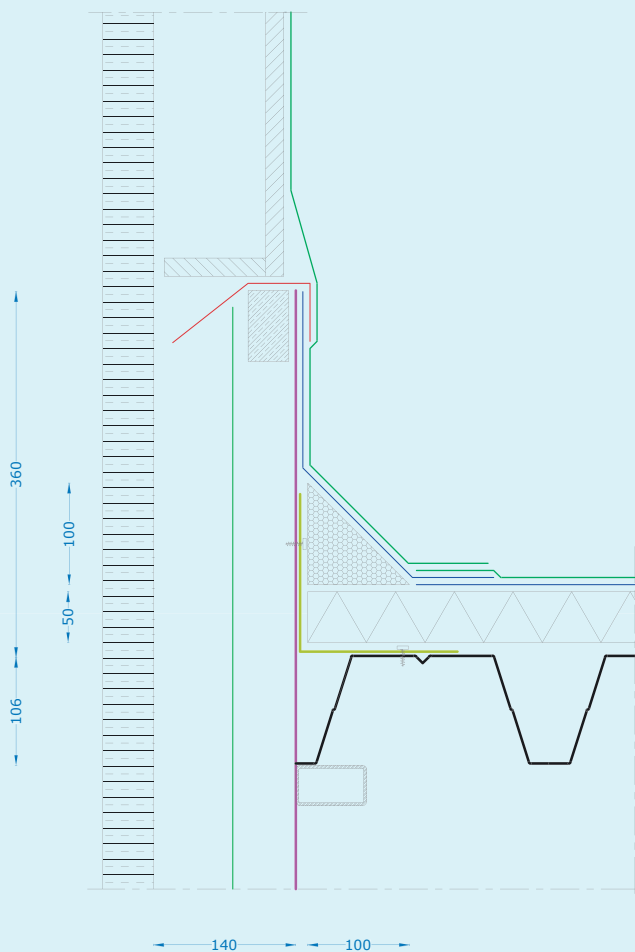
Bestaande situatie

“Er was in de spouw geen isolatie aangebracht, terwijl dit wel was aangegeven op de tekening.”

aangegeven op de tekening. Daarnaast was verzuimd om een luchtstromingsdichte aansluiting te maken tussen de binnenruimte en de spouw van de dakrandconstructie. Er was alleen een strookje DPC folie aangebracht tussen de stalen binnendoos en de houten dakrandconstructie (zie tekening bestaande situatie). Hierdoor was het, mede door

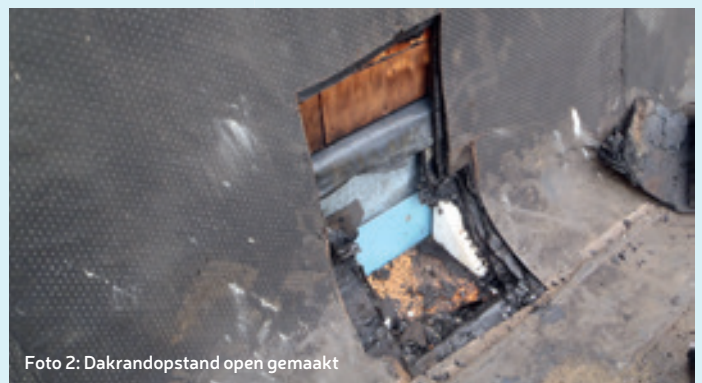
Bij een tweede inspectie waarbij de bouwkundige dakrandopstand is open gemaakt (foto 2), bleek deze op een geheel andere wijze te zijn gemaakt dan op de ontvangen detailtekening was aangegeven. Er was in de spouw geen isolatie aangebracht, terwijl dit wel was

Foto 2: Dakrandopstand open gemaakt

de constante overdruk in het gebouw, mogelijk dat warme binnenlucht rechtstreeks in aanraking kon komen met de koude dakbedekking en daar dus condenseerde. Hierdoor is de houten dakrandopstand nat geworden. Het water dat niet kon worden opgenomen door het hout zakte tussen de dakbedekking en de houten beplating naar beneden en leidde in de binnenruimte tot lekkages. Ook konden hiermee de steeds terugkerende waterblazen worden verklaard, omdat de toplaag van de dakbedekking niet volledig op de onderliggende laag was verkleefd.
