Dakschade door resolschuim bestaat nog steeds

SCHADE DOOR WIND

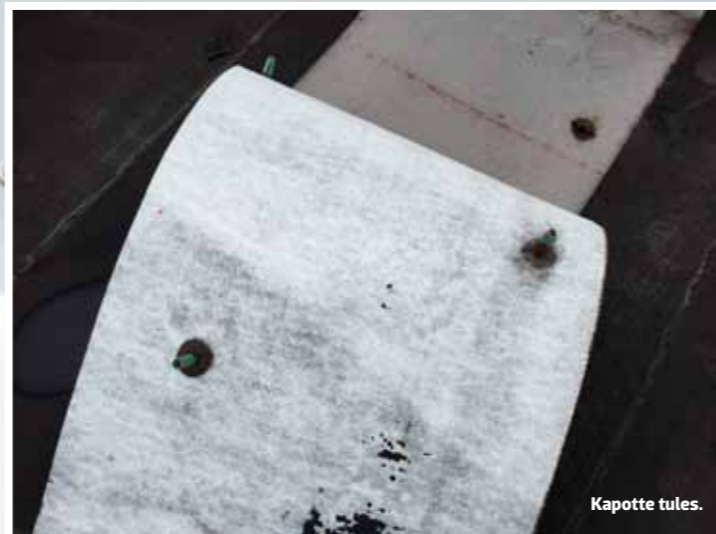
Kapotte tules.

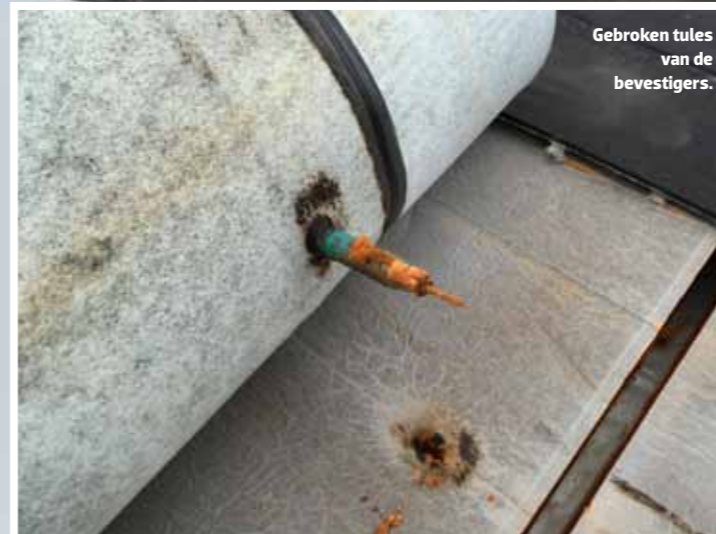
Gebroken tules van de bevestigings.

Bij een insnijding in de dakbedekkingsconstructie bleken zowel de bevestigingsconstructie als de kunststof tules volledig te zijn aangetast. De bevestigingsconstructie waren vrijwel volledig weg gecorrodeerd en de kunststof tules waren zo hard en bros geworden dat ze bij geringe kracht al afbraken.

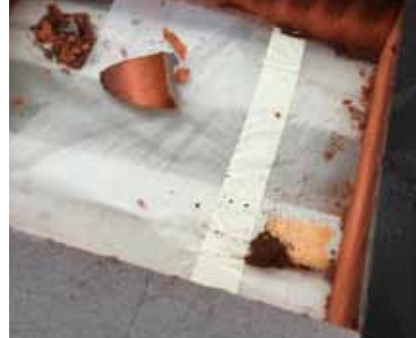
De resten van een bevestiging blijven achter op de dampremmende laag.

In dit project is hoogstwaarschijnlijk het zure klimaat dat ontstaat door nat worden van de isolatie, de oorzaak van het corroderen van de bevestigingsconstructie en tevens oorzaak van de weekmakermigratie uit de kunststof tules. De weekmakers in thermoplastische kunststoffen zijn meestal esters of vetten (ftalaten) die mogelijk oplossen in een zure omgeving. Ook bestaat een mogelijkheid dat de aantasting van de kunststof tules veroorzaakt wordt door eventueel uit de isolatie vrijkomende formaldehyde. In formaldehyde lossen organische verbindingen gemakkelijk op.

zeer gecorrodeerd raken door vocht dat eenmalig tijdens de verwerking in de isolatie is getreden. Het is overigens niet bekend bij welke mate van vochtigheid van de isolatie het zure klimaat ontstaat waarbij materialen worden aangetast. Voor een oplossing kan gedacht worden aan een bevestigingsmethode zonder mechanische bevestiging. Dat kan door het aanbrengen van een ballastlaag van grind, vooropgesteld dat deze optie constructief mogelijk is.

Een andere oplossing is het aanbrengen van een aanvullende isolatie en een nieuw dakbedekkingssysteem, waarbij de dikte van de nieuw aan te brengen isolatie zodanig gekozen wordt dat het dauwpunt wordt verplaatst naar de bovenste isolatielaag. Hierdoor kan de onderliggende resolschuimisolatielaag niet meer nat worden door inwendige condensatie. Uiteraard dient als aanvullende isolatie een andere isolatie dan resolschuimisolatie te worden gekozen.

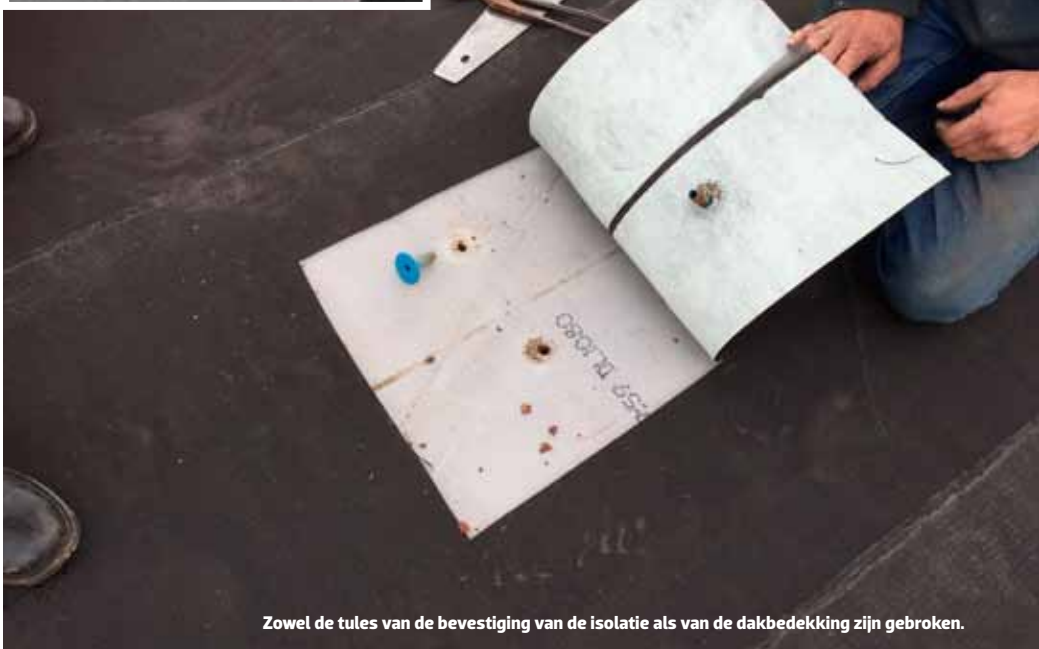
Zowel de tules van de bevestiging van de isolatie als van de dakbedekking zijn gebroken.
