# Top 6 van meest voorkomende

# fouten

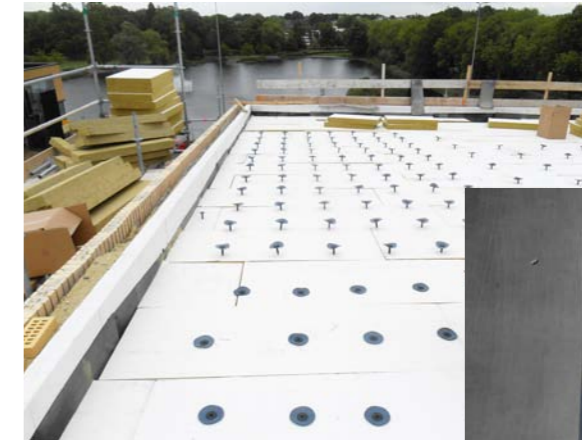
< De invloed van plaatnaden en bevestigers moet worden meegenomen in de berekening van de  $R_c$ -waarde.

Het Bouwbesluit vereist van een dakconstructie een minimale  $R_c$ -waarde. De  $R_c$ -waarde van een dakconstructie is echter veel meer, of beter gezegd minder, dan de optelling van alle  $R_m$ 's van de opeengestapelde materialen. Volgens NEN 1068, aangestuurd door het Bouwbesluit, moet rekening worden gehouden met diverse negatieve effecten in de dakconstructie, zoals bevestigers door de isolatie, naden tussen de isolatieplaten, vocht in de dakconstructie, verouderingsgedrag van materialen etc.

Het is dus fout om te veronderstellen dat met een door de isolatiefabrikant opgegeven  $R_m$ -waarde de in het Bouwbesluit vereiste  $R_c$ -waarde wordt gehaald. Een  $R_c$ -waarde van een dakconstructie moet altijd worden berekend volgens NEN 1068.

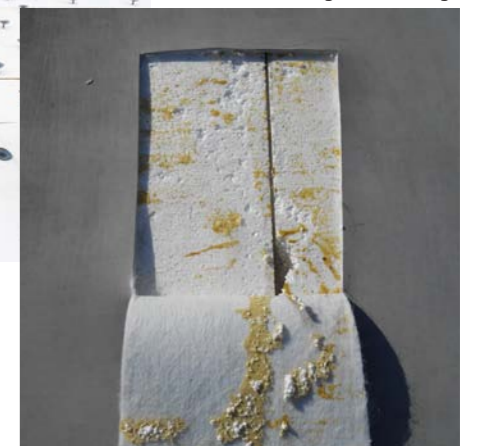
Even afgezien van de verlijming; polyester met gecacheerd PVC maar nergens glasvlies. Vliegvlurbestendig?

De meeste dakconstructies hebben glas onder de dakbedekking nodig om vliegvlurbestendig te zijn. Dus een glasvlies scheidingslaag of glasvlies verwerkt in de cacheerlaag van de isolatie. Een polyester mat (los of als cachering van de dakbedekking) helpt niet bij vliegvluur.

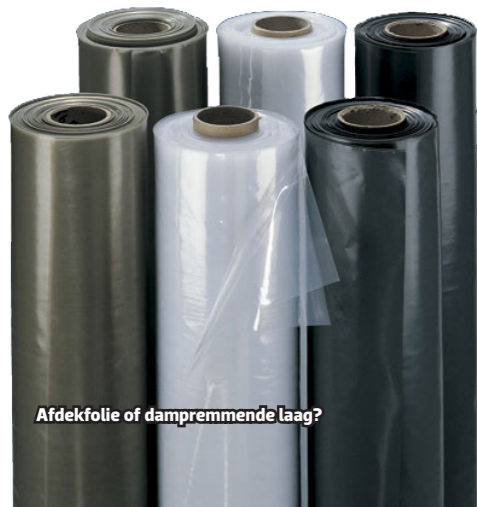
Afdekkfolie of dampremmende laag?

**CE-markering** op dakbedekking en isolatie is al bijna 15 jaar wettelijk verplicht. Maar wist u dat CE-markering op dampremmende lagen ook al bijna 10 jaar verplicht is? Dus ook op een PE-folie of normale bitumen dakbanen als dampremmer. Een PE-folie kan worden ingekocht als een stuk plastic voor algemene toepassing en dan staat er uiteraard geen CE-markering op. Een PE-folie kun je immers voor van alles gebruiken, zoals voor inpakken, afdekken, glijfolie, etc. Maar als dit materiaal door de uitvoerende partij wordt ingekocht en toegepast als dampremmende laag dan gaat de uitvoerende partij hiermee de mist in. Immers, hij verandert in wezen een stuk plastic in een dampremmende laag die daar niet voor bedoeld is. En bij bitumen dakbanen als dampremmende laag moet erop gelet worden dat de CE-markering betrekking heeft op toepassing als dampremmende laag en niet (alleen) als dakbedekking. Alle dampremmende lagen moeten wettelijk een CE-markering bezitten als zijnde een dampremmende laag, dus ook PE-folies (volgens EN 13984) en 'normale' bitumen dakbanen (volgens EN 13970).

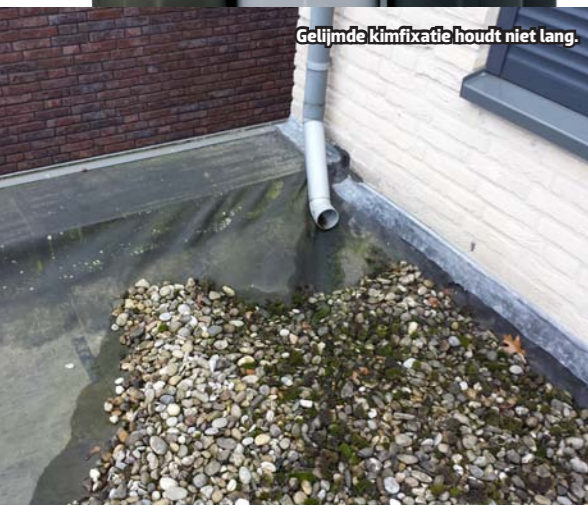
Gelijmde kimfixatie houdt niet lang.

Verlijming van EPDM dakbedekking op dakranden als vorm van kimfixatie wordt al jaren toegepast. Het staat vermeld in de Vakrichtlijn. Over de effectiviteit van de verlijming van EPDM als kimfixatie verschillen de meningen. In de praktijk wordt hierbij de dakbedekking verlijmd op de dakranden en opstanden maar in veel gevallen wordt vergeten de EPDM over een breedte van 150 mm te verlijmen op het dakvlak. Dit is wel voorschrift. Het resultaat is maar al te vaak het afpellen van de dakbedekking ten gevolge van krimp van de EPDM. De weerstand tegen afschuiven. Bij het verlijmen van EPDM als kimfixatie is een effectieve verlijming op het dakvlak over een breedte van minimaal 150 mm cruciaal.
