Vlak, gaaf, schoon & controleren of

Naast de prijs van uw offerte gaan de meeste discussies op de bouwplaats tussen aannemer en dakdekker waarschijnlijk over dit onderwerp: **de onderconstructie en de acceptatie daarvan**. Wat is vlak, gaaf, schoon en droog genoeg, wie bepaalt dat en wat zijn de risico's? Wie is verantwoordelijk voor de ondergrond en hoever strekt de verantwoordelijkheid van de dakdekker voor de onderconstructie die de aannemer heeft gemaakt, op het moment dat de dakbedekkingswerkzaamheden aanvangen? En wat doet u? Gaat u controleren of uitsluiten?

droog: uitsluiten?

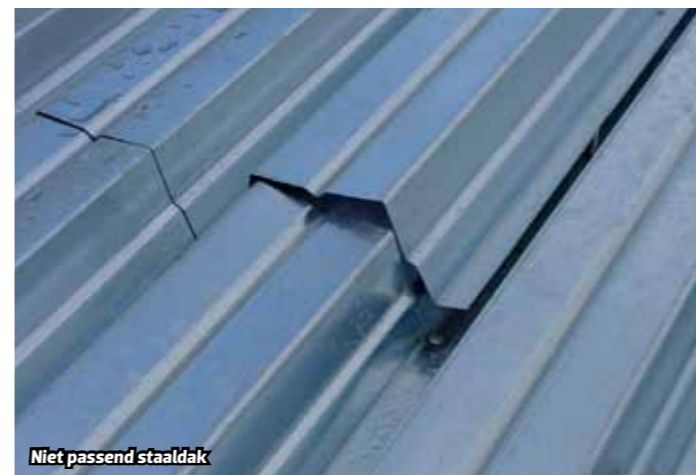
Niet passend staaldak

GAAF: Geen uitstekende delen, zoals bouten, hoekijzers, omgekrulde hoeken van de geprofileerde stalen dakplaten, scheuren etc. De onderconstructie dient homogeen en samenhangend te zijn. Niets dat de aan te brengen dakbedekkingsconstructie kan beschadigen, met uiteraard als direct in het oog springend de dampremmende laag.

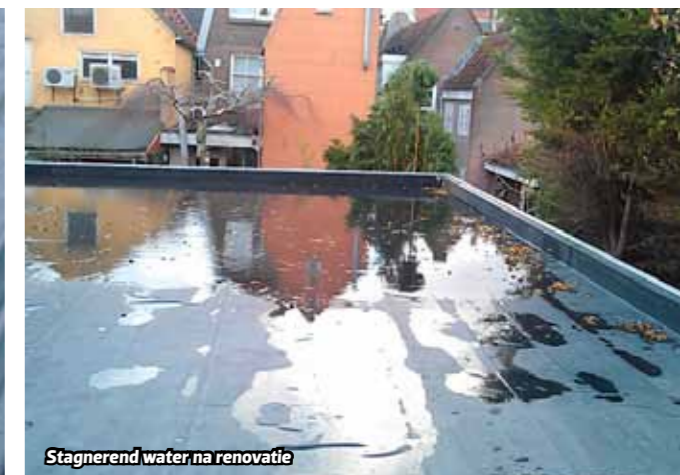
Stagnerend water na renovatie

Aan de ondergrond gerelateerde gebreken betreffen vaak problemen met het afschot. Na de eerste regenbui blijkt dat er plassen op het dak blijven staan.

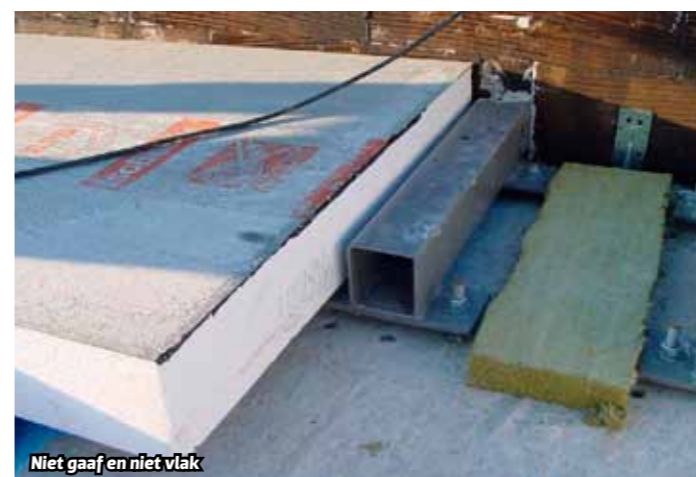
Niet gaaf en niet vlak

VLAK: De aan te brengen dakbedekkingsconstructie dient volledig ondersteund te worden door de onderconstructie. Vlakheid op de vierkante meter dus! Een maximale onvlakheid van 3 tot 5 mm/m onder een stalen rei, in een raster van 1000 mm wordt in het algemeen acceptabel geacht, mede afhankelijk van de toe te passen isolatie en de bevestiging ervan.

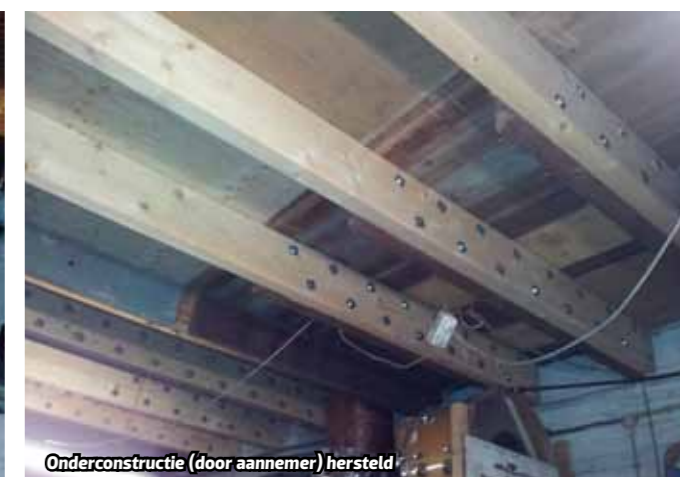
Onderconstructie (door aannemer) hersteld

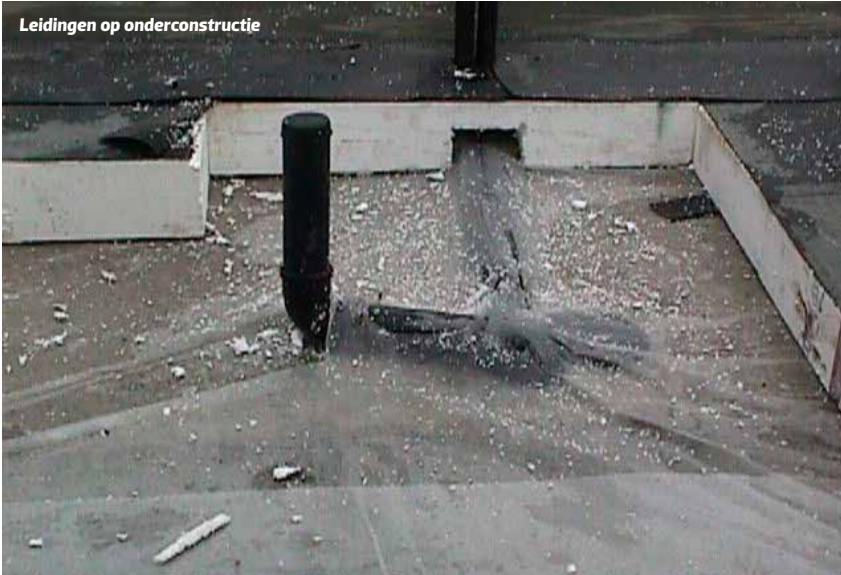
Leidingen op onderconstructie

in de onderconstructie ingestorte ventilatiekanalen bijvoorbeeld. Met een betondekking op de kanalen van nog geen 40 mm. Het bestek schrijft een mechanisch bevestigd systeem voor. De oplossing moet uiteraard kostenneutraal... voor de aannemer.
